# シロアリ検査報告書

🏠 建物概要	
構造	<input type="checkbox"/> 鉄骨 <input checked="" type="checkbox"/> 木造 <input type="checkbox"/> その他 ( )
基礎内部土間の種別	( B )

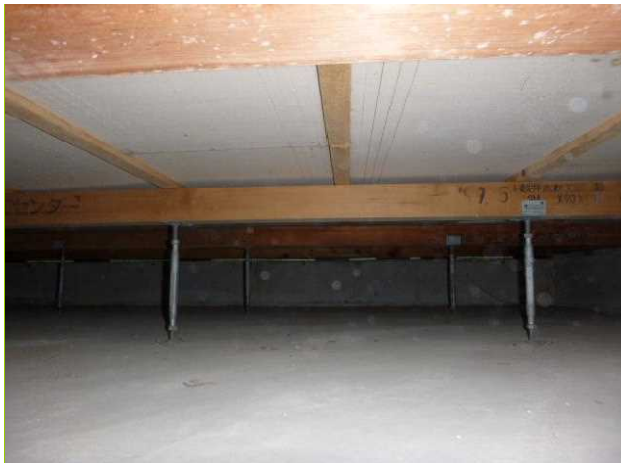
写真1. 床下状況  
基礎際部

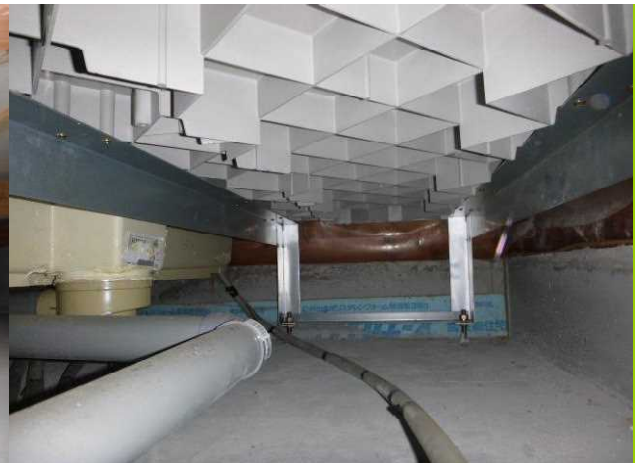
写真2. 床下状況  
居住部

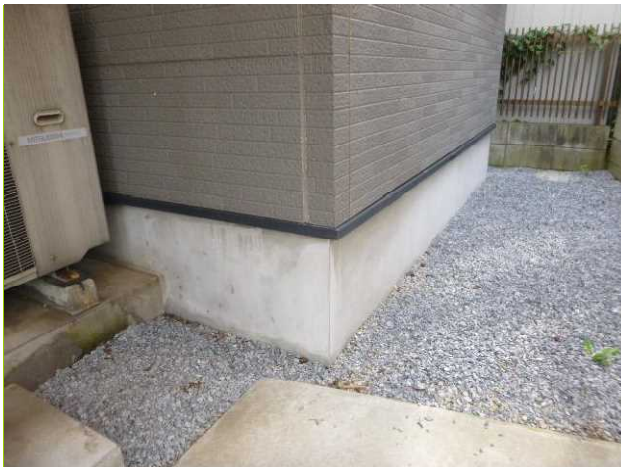
建物外周の蟻害	<input type="checkbox"/> 有り <input checked="" type="checkbox"/> 無し	※有りの場合、写真3参照
玄関周り	<input type="checkbox"/> 有り <input checked="" type="checkbox"/> 無し	※有りの場合、写真4参照
その他	<input type="checkbox"/> 有り <input checked="" type="checkbox"/> 無し	( )

写真3. 外周状況

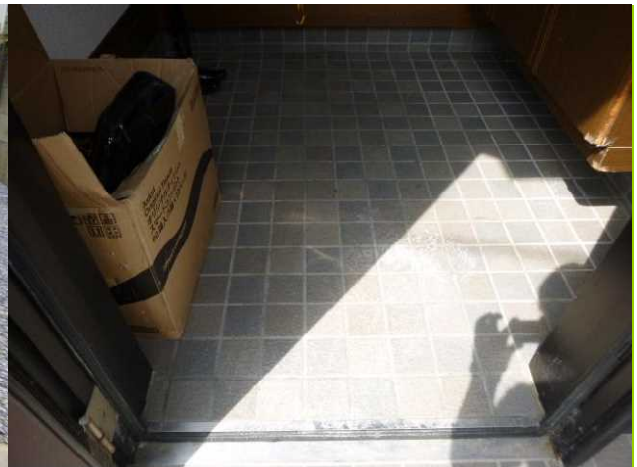
写真4. 玄関周り
